放射線だより

2021年7月
No.4 (毎月発行)
担当：馬場俊明

from Radiation House

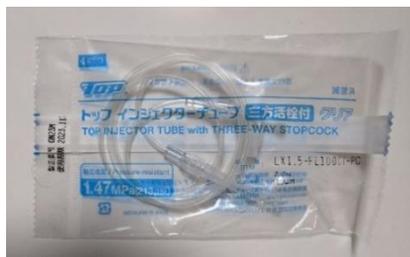
◆トップインジェクターチューブ三方活栓付（CT室に常備しています）

インジェクターチューブの
耐圧性能は1.47MPa。
輸液用延長チューブの
約10倍の耐圧性能があります。

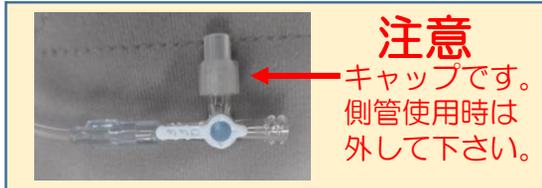
- 三方活栓の開閉確認は済んでいますか？（開封時、流路を閉鎖していますのでOFFハンドを回し開放してください）

注意

← キャップです。
側管使用時は
外して下さい。

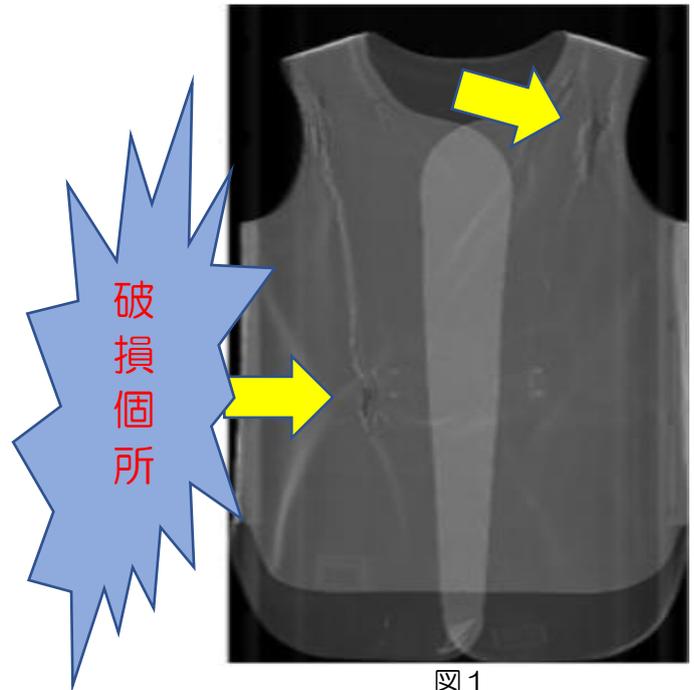
図1

しかし図1のように×線防護衣に破損があると×線が人体に直接照射されてしまうので、着用していても効果が失われてしまいます。

そのため私たち放射線技術部では、定期的に透視装置などを用いて破損がないかの点検を行っています。

—昨年2019年度の点検では、84着の×線防護衣と19着のネックガードを点検し、31着に破損を確認しました。その中に図1のような大きく破損しているものが、12着あったので廃棄し新しく購入をしました。

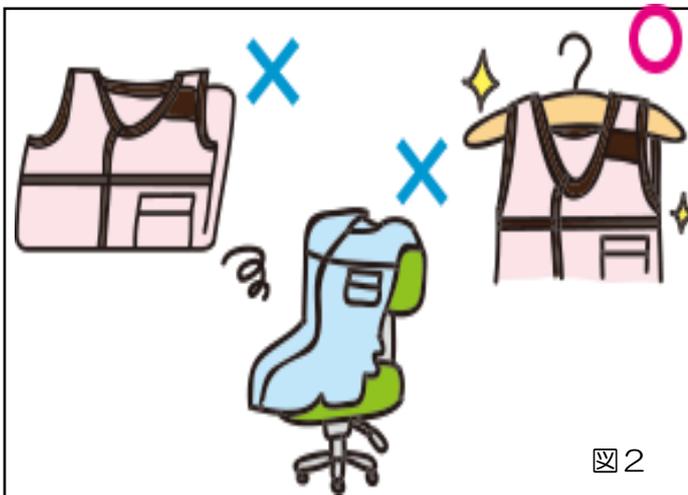
図2

×線防護衣の破損の原因として主なものは、×線防護衣を折りたたんで置いておくことによる遮蔽材のヒビ割れです。×線防護衣の破損は使用者の被ばくにつながることでありますので、着用後は図2のように折りたたんで椅子などに置くのではなく、専用のハンガーラックに戻すようお願いいたします。防護衣は1着約11万円、ネックガードは約2万円しますので、大事に扱うようお願いいたします。
