### III 説明用三つ折りパンフレット<sup>①</sup>

鉛エプロンはどこに?

なぜ、生殖腺遮蔽は  
もう推奨されないのか。

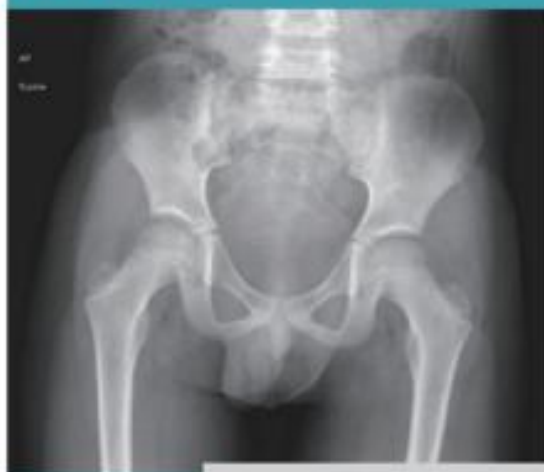
骨盤部単純X線画像

遮蔽具は、医師が診る必要がある身  
体の部分を覆ってしまいます。このよ  
うな場合、再検査が必要になるかもし  
れません。
