放射線だより

2022年10月
 No. 16 (隔月発行)
 担当：馬場俊明

操作室扉付近における放射線量について

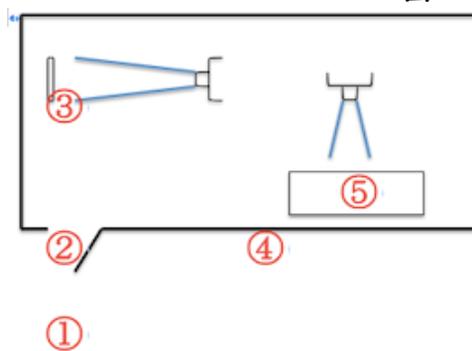
図1

胸部	腹部(立位)	腹部(臥位)
①	0.01	0.01	0.00
②	0.02	0.03	0.15
③	0.65	0.85	—
④	0.00	0.00	0.00
⑤	—	—	1.00

測定場所：第3撮影室
 撮影条件：胸部 110kV 2.3mAs
 腹部(立位) 80kV 9mAs
 腹部(臥位) 80kV 7.6mAs
 測定点：5箇所(図1)

一般撮影室3室全ての線量測定を行いました。①に関しては他の2室とも $0\mu\text{Sv}$ でした。X線撮影では、直接的に出るX線は管球から患者さんの方へのみ行き、それが跳ね返り弱くなった散乱線がいろんな方向へ進みますが、扉付近での散乱線は限りなく0に近くなります。扉を開けておいても、操作室側では上記の結果のように放射線はほとんど検出されません。(ちなみに日本の年間自然放射線量は $2400\mu\text{Sv}$ で1日あたり $6.6\mu\text{Sv}$ です。)患者さんの不測の事態に備えて扉を開けたまま撮影することがありますが、ご理解のほどよろしくお願いいたします。

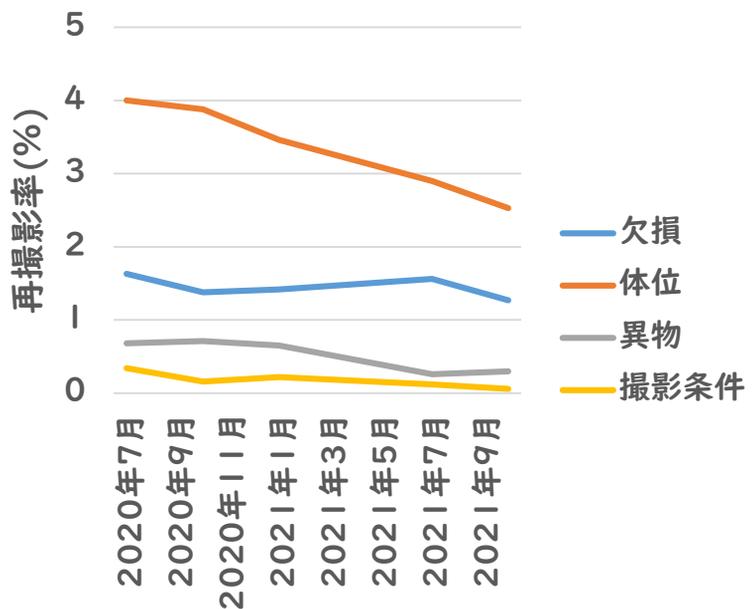
表 写損原因ごとの再撮影率

写損原因	8月	9月
ポジショニング（欠損）	1.23%	1.33%
ポジショニング（体位）	2.88%	3.60%
異物	0.55%	0.51%
撮影条件	0.13%	0.09%
・	・	・
・	・	・
・	・	・

このように統計を算出し、月に一度報告することで診療放射線技師の意識向上・撮影技術の向上を促し、患者さまの被ばく低減に努めています。
